**Untersuchungsbericht zur Wassergüte im FFH-Gebiet 'Moorwaldgebiet
Großdittmannsdorf'**

Wasseruntersuchungen an Gräben im NSG "Moorwald am Pechfluss" bei Medingen

Werkvertrag vom 26.11.2012

Auftragnehmer: IDUS Biologisch Analytisches Umweltlabor GmbH
Radeberger Straße 1, 01458 Ottendorf-Okrilla

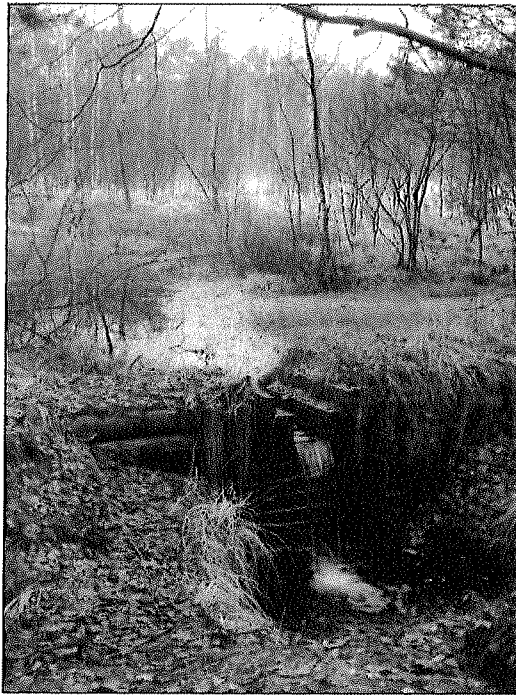
Messstelle 1 - Pechteich, Ablauf (Koordinaten: RW - 5415870 / HW - 5675240)

Abbildung 2 - MS 1, Blick in Richtung Pechteich (links) sowie in Fließrichtung (rechts)

Die Probenahme erfolgte direkt am Auslauf des Pechteiches, bevor die Turbulenz durch den knapp einen Meter hohen Absturz den Sauerstoffgehalt beeinflusst.

Das Wasser aus dem Pechteich ist elektrolytarm und weist mit einem relativ niedrigen pH-Wert, bräunlicher Wasserfärbung durch Huminsäuren /SAK) und geringem Nährstoffgehalt typische Eigenschaften von Moorwässern aus Niedermooren auf. Der Sauerstoffgehalt ist gering, was auf die gegenwärtig niedrige Photosynthese der Wasserpflanzen und die windabgeschirmte Lage des Teiches zurück zu führen ist. Auch eine gewisse Eisenoxydation, die infolge der leicht erhöhten Eisenkonzentrationen wahrscheinlich ist, kann Sauerstoff zehren.

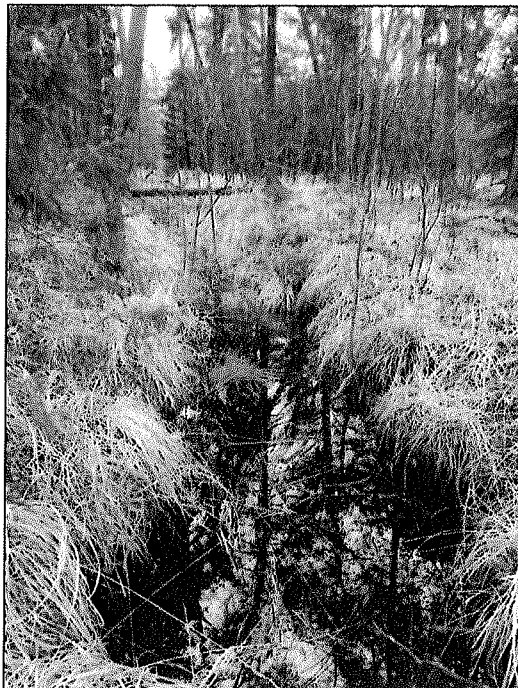
Messstelle 3 - Abfluss Moor am E (Koordinaten: RW - 5416057 / HW - 5674980)

Abbildung 3 - MS 3, Blick in Richtung Moor (links) sowie in Fließrichtung (rechts)

Der Abfluss an der Probenahmestelle war gering aber erkennbar.

Der beprobte Graben fließt parallel zur Flügel E von Nordosten in südwestliche Richtung bis zum Graben an der Schneise 2. Er ist der nördlichste und am weitesten von der Kiesgrube bzw. der Deponie entfernte Graben von drei parallelen Gräben (MS 3, MS 8, MS 5).

An dieser Messstelle wurde mit einem pH-Wert von 3,7 der niedrigste pH-Wert im Untersuchungsgebiet gemessen. Die Absorptionskoeffizienten (SAK₂₅₄, SAK₄₃₆) weisen relativ hohe Werte auf und charakterisieren so den hohen Gehalt an gelösten organischen Verbindungen, wie es für Moorgewässer typisch ist. Der Mineralstoffgehalt ist jedoch bereits deutlich höher, als es in natürlichen Mooren zu erwarten wäre. Mit einer Leitfähigkeit von 584 $\mu\text{S}/\text{cm}$ und entsprechen hohen Konzentrationen der Erdalkalimetalle Calcium und Magnesium sowie der korrespondierenden Anionen Chlorid und Sulfat. Karbonate sind in diesem Wasser nicht enthalten. Der relativ hohe Gehalt an Ammonium von 0,26 mg/l N sowie die mit 0,006 mg/l o-Phosphor höchsten P-Konzentrationen im Gebiet sind vermutlich auf den Abbau organischer Substanz im Moorkörper zurück zu führen.

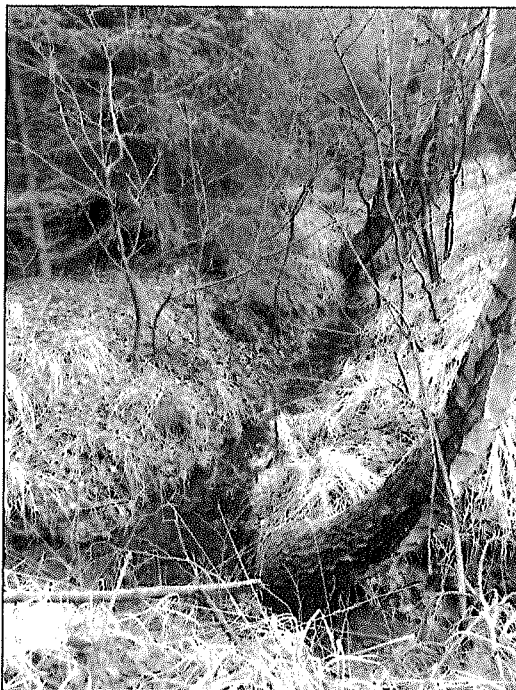
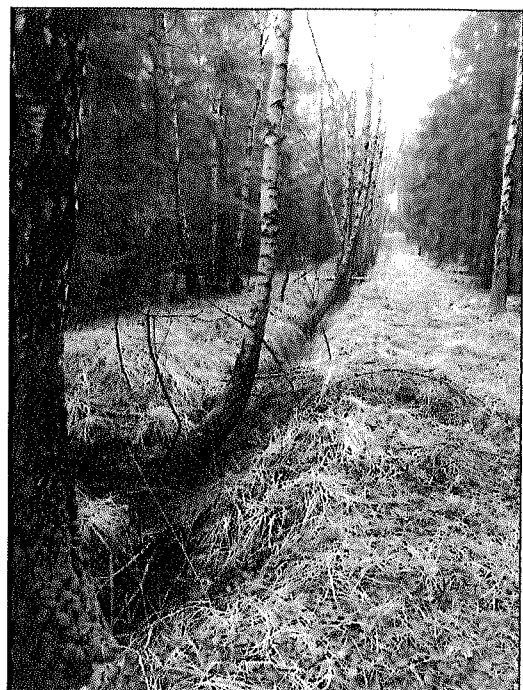
Messstelle 5 - Abfluss Moor an Schneise 2 (Koordinaten: RW - 5416163 / HW - 5674766)

Abbildung 5 - MS 5 (links) Blick entgegen der Fließrichtung, rechts: Schneise 2 mit Blick in Richtung Kiesgrube

Der Graben aus dem südlichen Moorgebiet wurde kurz oberhalb der Mündung in den parallel zur Schneise 2 laufenden Graben (rechtes Bild) beprobt.

Diese Messstellen repräsentieren beide das Wasser, welches aus dem deponienahen, südöstlichen Bereich des Mooregebietes am Diebsteig abfließt. Im Hauptgraben (MS 4) sammelt sich das Wasser aus mehreren Teilgräben, die von Nordosten her zur Schneise 2 fließen, sich in dem parallel verlaufenden Graben sammeln und anschließend ohne weitere nennenswerte Zuflüsse zum Pechfluss weiter fließen. Die Wasserbeschaffenheit an den beiden Messstellen 4 und 5 unterscheidet sich demzufolge auch nur geringfügig, zumal der an Messstelle 5 beprobte Graben den überwiegenden Teil des Wassers zuliefert.

Der fast neutrale pH-Wert sowie die relativ geringen Absorptionskoeffizienten belegen, dass der Mooreinfluss hier deutlich geringer ist, als an der nördlich gelegenen Messstelle 3. Hinsichtlich der Mineralstoffe (Salze) wurden an diesen beiden Messstellen die höchsten Konzentrationen im gesamten Untersuchungsgebiet gemessen. Die Leitfähigkeit von ca. 1800 $\mu\text{S}/\text{cm}$ sowie Konzentrationen von bis zu 234 mg/l Calcium, 59 mg/l Magnesium, 772 mg/l Sulfat und fast 80 mg/l Chlorid belegen einen

starken Eintrag dieser Salze über das Grundwasser. Die Säurekapazität von $k_{S\ 4,3} = 5,5 \dots 6,3$ mmol/l weist zudem auch auf hohe Konzentrationen von Karbonat in diesen Wässern hin. Die Nitratkonzentrationen sind mit ca. 12 mg/l nicht übermäßig hoch, doch untypisch für Moorgewässer oder unbelastetes Grundwasser.

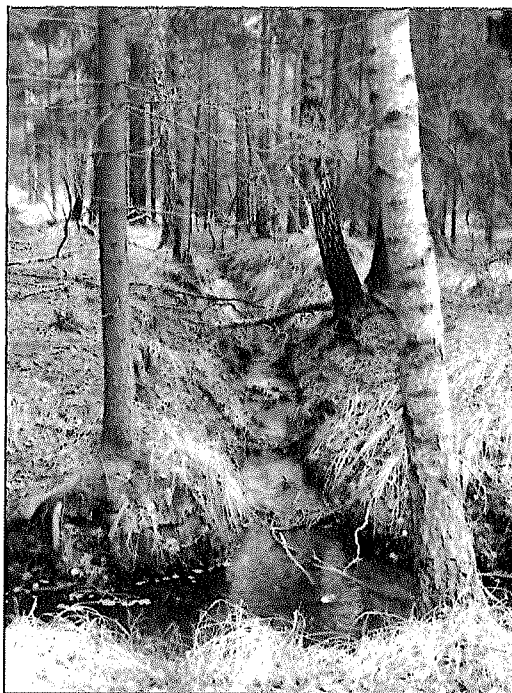
Messstelle 6 - Graben aus Quellbereich Diebsteig (Koordinaten: RW - 5415965 / HW - 5674636)

Abbildung 6 - MS 6, Blick vom Pechfluss (Mündung des Grabens) entgegen der Fließrichtung

Der Graben aus dem Quellbereich westlich des Diebsteigs wurde kurz oberhalb der Mündung in den Pechfluss beprobt. Der Abfluss wurde auch hier auf etwa 3 l/s geschätzt.

Das Wasser aus dem Quellbereich unterhalb des Diebsteiges ist vermutlich weitgehend reines austretendes Grundwasser mit hohem Mineralstoffgehalt, neutralem pH-Wert und geringen Gehalten an organischen Stoffen (SAK). Die Nitratkonzentration ist mit 6,2 mg/l N bzw. fast 28 mg/l NO_3 die höchste gemessene Konzentration im Gebiet. Der Salzgehalt liegt mit einer Leitfähigkeit von 1240 $\mu\text{S}/\text{cm}$ auf sehr hohem Niveau, erreicht aber nicht die Maximalwerte der Gräben mit den Messstellen 4, 5 und 8, die den nordöstlichen Randbereich des NSG entwässern.

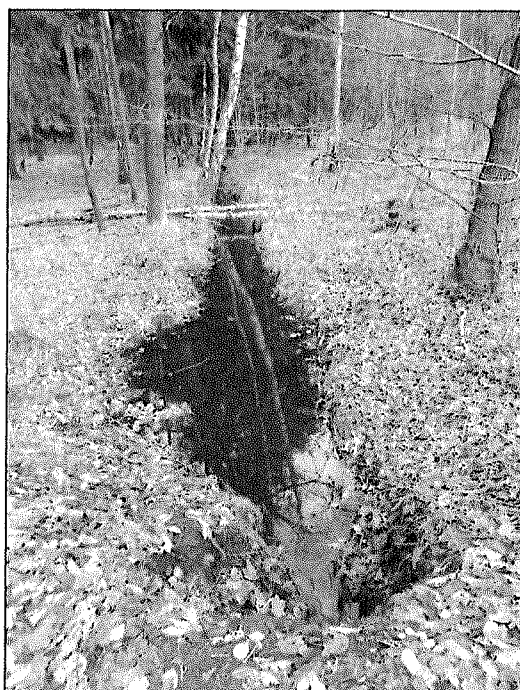
Messstelle 7 - Pechfluss an der Heidestraße (Koordinaten: RW - 5415857 / HW - 5674351)

Abbildung 7 - MS 7, Blick entgegen (links) und mit der Fließrichtung (rechts)

Der Pechfluss wurde direkt an der Wegbrücke (Heidestraße / An den Teichen) beprobt. Der Abfluss wurde auf etwa 10 l/s geschätzt.

An der Messstelle 7 findet man im Pechfluss eine Mischung aus moorbeeinflusstem Niederschlagswasser und dem im Gebiet aufquellenden salzreichen Grundwasser. Entsprechend stellen sich die Konzentrationen im mittleren Bereich der Konzentrationsspanne ein.

Das Wasser ist durch einen neutralen pH-Wert, hohen Salzgehalt (888 $\mu\text{S}/\text{cm}$), mäßigen Nitratgehalt (2,2 mg/l $\text{NO}_3\text{-N}$) und deutlich erhöhte Konzentrationen an gelösten organischen Stoffen / Huminsäuren aus den Moorbereichen (SAK) gekennzeichnet. Das Ammonium weist mit 0,08 mg/l eine deutlich erhöhte Konzentration auf, die den Grenzwert von 0,04 mg/l N für den sehr guten ökologischen Zustand nach EU-Wasserrahmenrichtlinie (EU, 2000) deutlich übersteigt. Die Phosphorkonzentrationen sind mit 0,005 mg/l jedoch noch relativ niedrig.

Eine deutlich erkennbare Trübung des Wassers könnte auf partikuläres Eisen (Eisenerocker) in der fließenden Welle zurück zu führen sein, da die Gehalte an gelöstem Eisen in einigen Zuflüssen zum Pechfluss recht hoch sind und der Sauerstoffgehalt eine Oxydation ermöglicht.

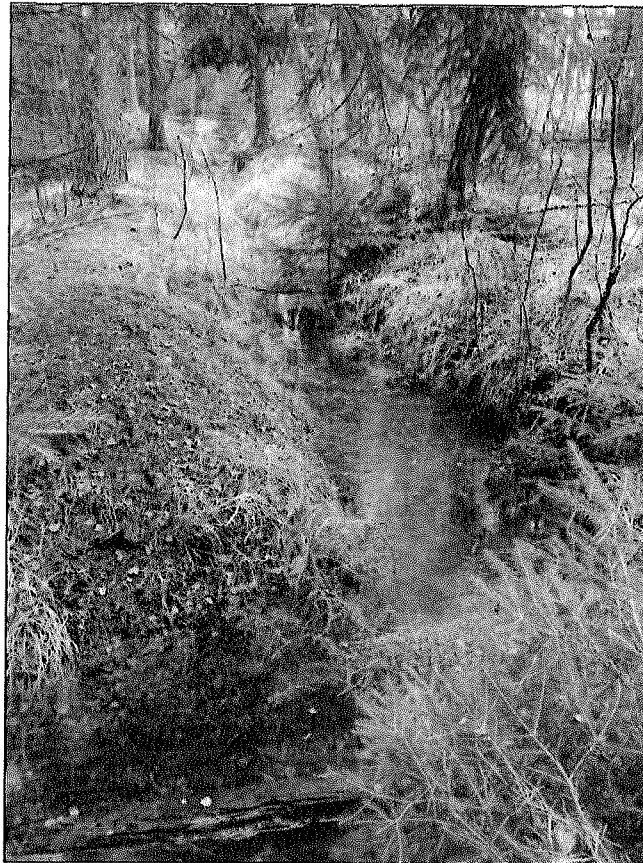
Messstelle 8 - mittlerer Graben aus Moor am E (Koordinaten: RW - 5416087 / HW - 5674896)

Abbildung 8 - MS 8, Blick entgegen der Fließrichtung

Dieser Graben wurde zusätzlich zu den in OERTEL (2012) dokumentierten Messstellen untersucht. Er liegt zwischen den beiden Gräben der Messstellen 3 und 5 und entwässert ebenfalls den am Ostrand des NSG gelegenen Moorbereich. Dabei können die Messstellen 5, 8 und 3 in dieser Reihenfolge, mit zunehmenden Abstand vom Kiesgrubengelände den Einfluss aus diesem Gebiet belegen.

Der hier beprobte Graben führte vergleichsweise viel Wasser, welches vermutlich im parallel zur Schneise 2 laufenden Graben nach Nordwesten abfließt.

Die Wasserbeschaffenheit ist der von Messstelle 6 sehr ähnlich. Der Moorcharakter ist mit einem fast neutralen pH-Wert sowie relativ geringen Absorptionskoeffizienten eher gering und der Salzgehalt hoch. Chlorid wurde hier mit 104 mg/l in maximaler Konzentration für das Untersuchungsgebiet angetroffen. Auch die Nitratkonzentration liegt mit fast 23 mg/l auf einem für bewaldete und moorige Einzugsgebiete sehr hohem Niveau. Der Karbonatgehalt ($k_{S\ 4,3}$) liegt jedoch nur etwa halb so hoch, wie an Messstelle 6 und noch deutlich niedriger als an den Messstellen 4 und 5. Der demgegenüber sehr hohe k_B -Wert von 4,03 weist auf erhebliche Mengen an freier Kohlensäure im Wasser hin.
