## Exkursionsführer „Dubringer Moor“

22. September 2024

*Gemeinsame Veranstaltung der Deutschen Gesellschaft für Moor- und Torfkunde  
(DGMT) und der NABU-Fachgruppe Ornithologie Großdittmannsdorf*

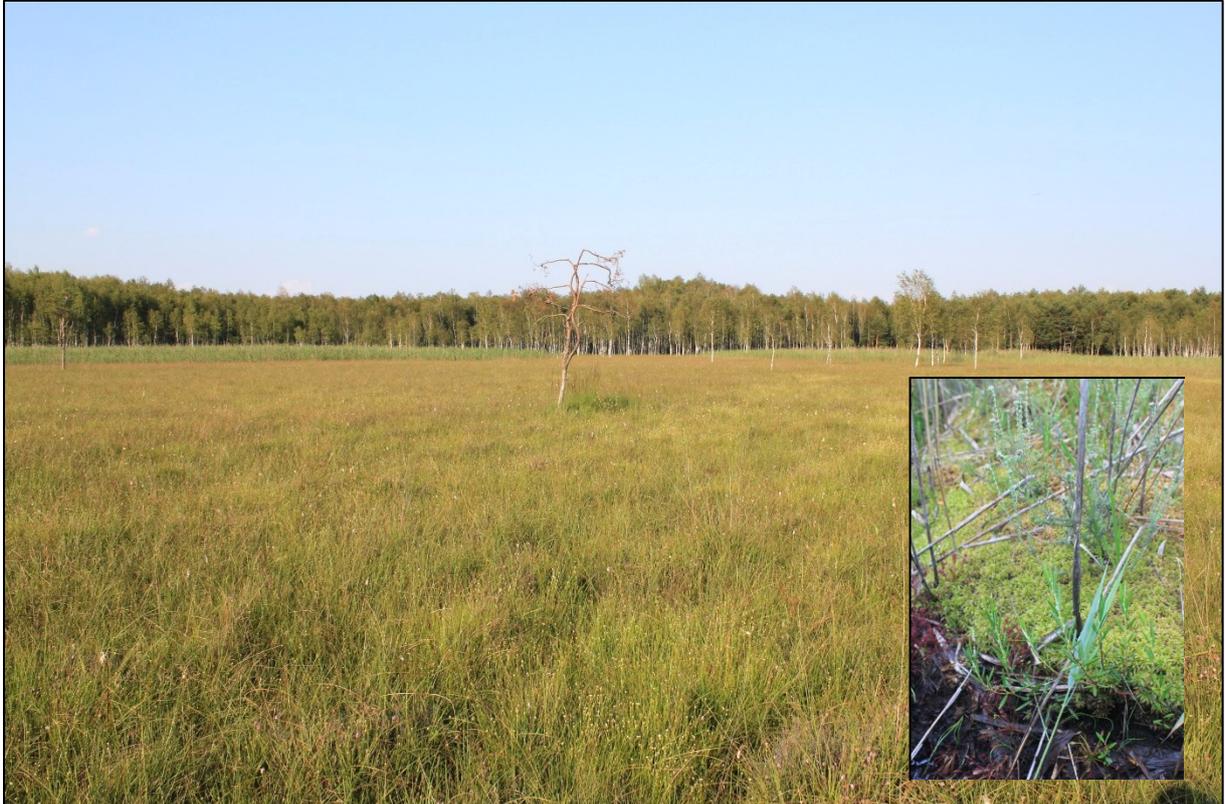
Blick ins Mariensterner Moor. Verschilfte Schlenke und Bultneubildung aus Warzigem Torfmoos mit Glocken- und Rosmarinheide im Torfstich des Heidemoores (Wendel 2012, 2017)

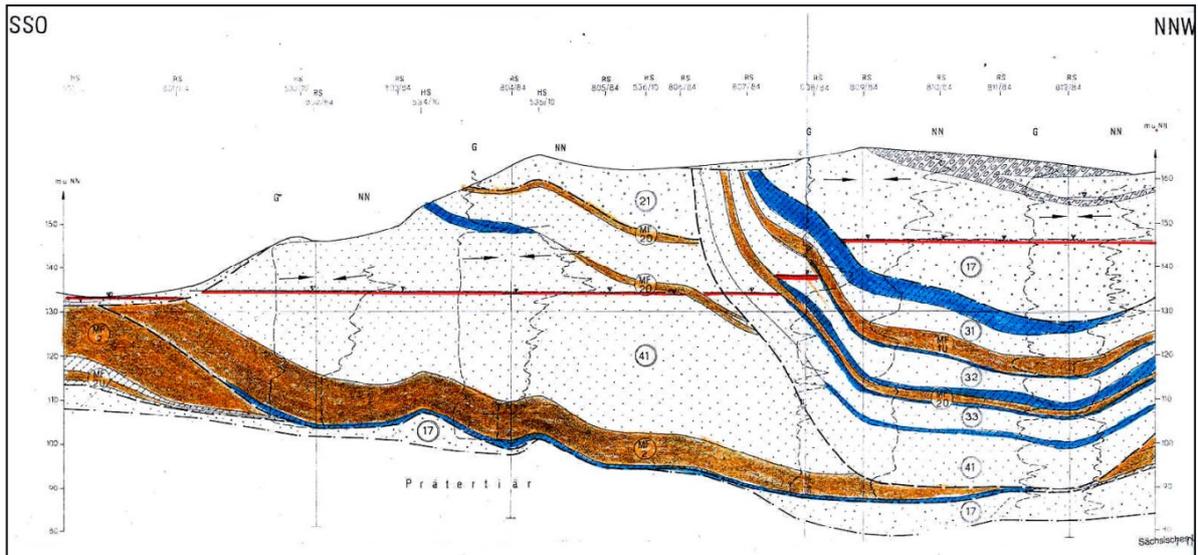
Abbildung 2: Geologischer Schnitt<sup>1</sup>

Geologischer Schnitt durch den SO-Rand der Zeißholzer Stapelendmöräne mit eingetragenen Grundwasserstand ( — Ton, — Braunkohle)

**Hydrologie, Moortypen und Moorzustand:** Die komplexen geologischen Verhältnisse haben zur Ausbildung mehrerer Grundwasserleiter geführt, die lokal miteinander in Verbindung stehen<sup>1</sup> (Abb.2). Bei geringen Niederschlägen sind Wasserchemie und Menge der Grundwasserspeisung entscheidend für die Ausprägung der einzelnen Moorbereiche und ihrer Vegetation. Die komplexe Hydrologie bewirkt ein vielfältiges Mosaik an hydrogenetischen Moortypen (Durchströmungs-, Quell-, Versumpfungs-moor)<sup>1, 10</sup>. Im NW erfolgt die Wasserzufuhr aus der Stauchendmoräne. Der Grundwasserleiter entwässert an schräg aufgerichteten Sperrschichten überlaufartig. Teils handelt es sich um eine extrem saure, sulfat- und eisenhaltige Wasserspeisung. U.a. im S zwischen Dubringer Berg und Schowtschickmühle befinden sich Quellen. Hier werden Schluffschichten von unterlagerten Wasser-Sand-Schluff-Gemischen artesisch durchbrochen. Das nach Osten abfließende Wasser wird am Ostrand des Vincenzmoores durch eine Teichkette nach Norden gelenkt (Abb.3). Eine Stichtagsmessung<sup>8</sup> erbrachte im Heidemoor im NW einen pH-Wert von 3,2, im Vincenzmoor im SO von 7,2. Die differenzierte Wasserqualität führt zu einem Mosaik verschiedener ökologischer Moortypen: oligotroph-saure Armmoore überwiegend im NW, mesotroph-saure bis subneutrale Zwischenmoore sowie lokal, an der Teichkette im SO, auch eutrophe Reichmoore<sup>1, 11, 13</sup>. In den nährstoffärmsten Bereichen sind teils mächtige Torfmoorstorfe mit Zwergsträuchern stratigrafisch nachweisbar, die auch Mittleres Torfmoos als Haupttorfbildner in hohen Anteilen enthalten können<sup>1, 6</sup> - heute eine im Moor seltene, aber möglicherweise wieder in Ausbreitung befindliche Art.

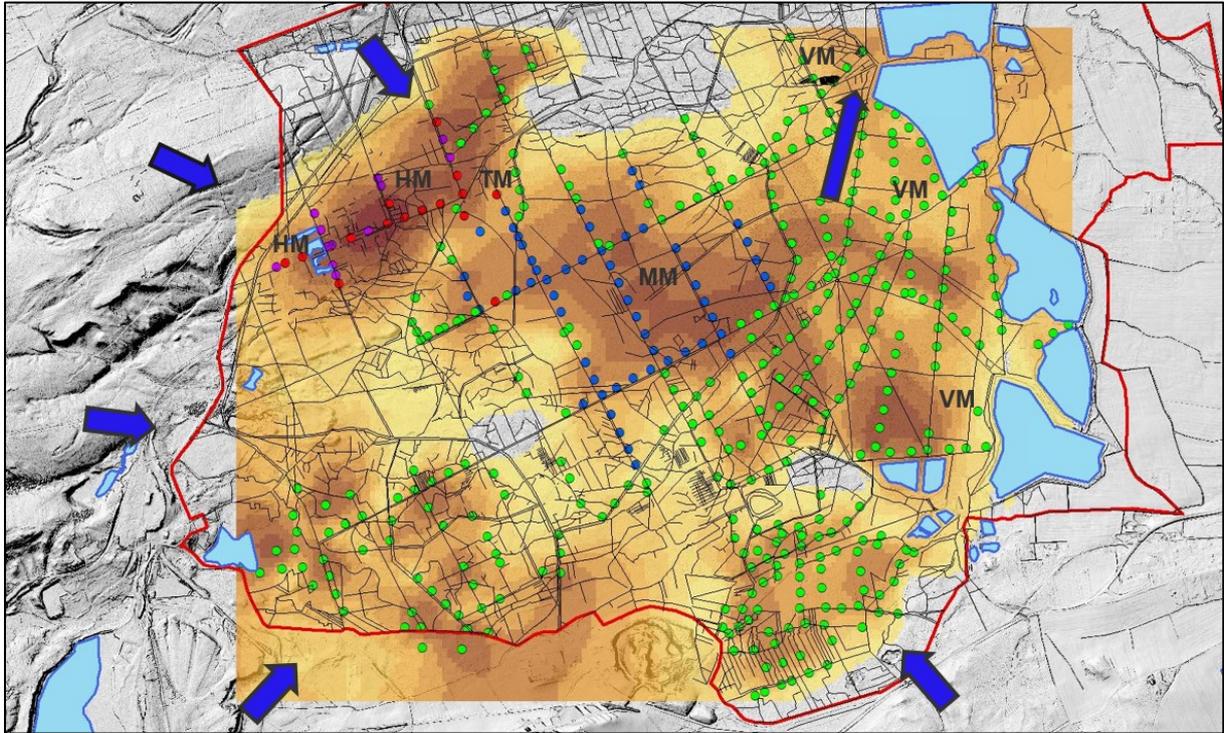
Abbildung 3: Moorzentren mit Wasserzu- und -abstrom (Pfeile), Lage der Offenmoore (HM: Heidemoor, TM: Teufelsmoor, MM: Mariensterner Moor, VM: Vincenzmoor) und ausgewählte Torfbildner der oberen Schicht (Punkte: violett - Torfmoos, rot – dgl. + Wollgras, blau - dgl. + Seggen, Schilf..., grün - ohne Torfmoos; Datenbasis<sup>1)</sup>)

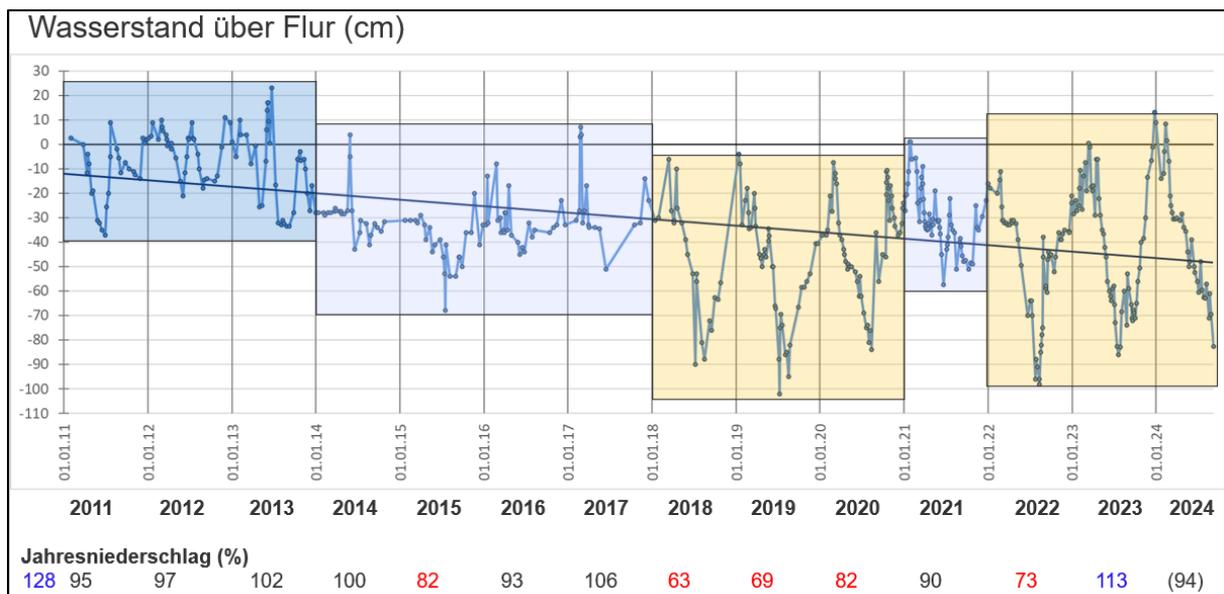
Abbildung 4: Wasserstand des Vincenzgrabens am Vogelbeobachtungsturm (Datenbasis H. Schnabel; als flurgleich gilt der Messwert bei sichtbaren Schlenken)

Beispielhaft zeigt die Grundwasserganglinie der Messstelle am Vincenzgraben die Wirkung einer Räumung im Jahr 2013 und die Wirkung der nachfolgenden Trockenperioden (2018-2020, 2022; 2023 mit trockenem Sommer und nassem Jahresabschluss; Abb.4). Flurnahe Wasserstände im Sommer werden seit der Räumung nicht mehr erreicht.

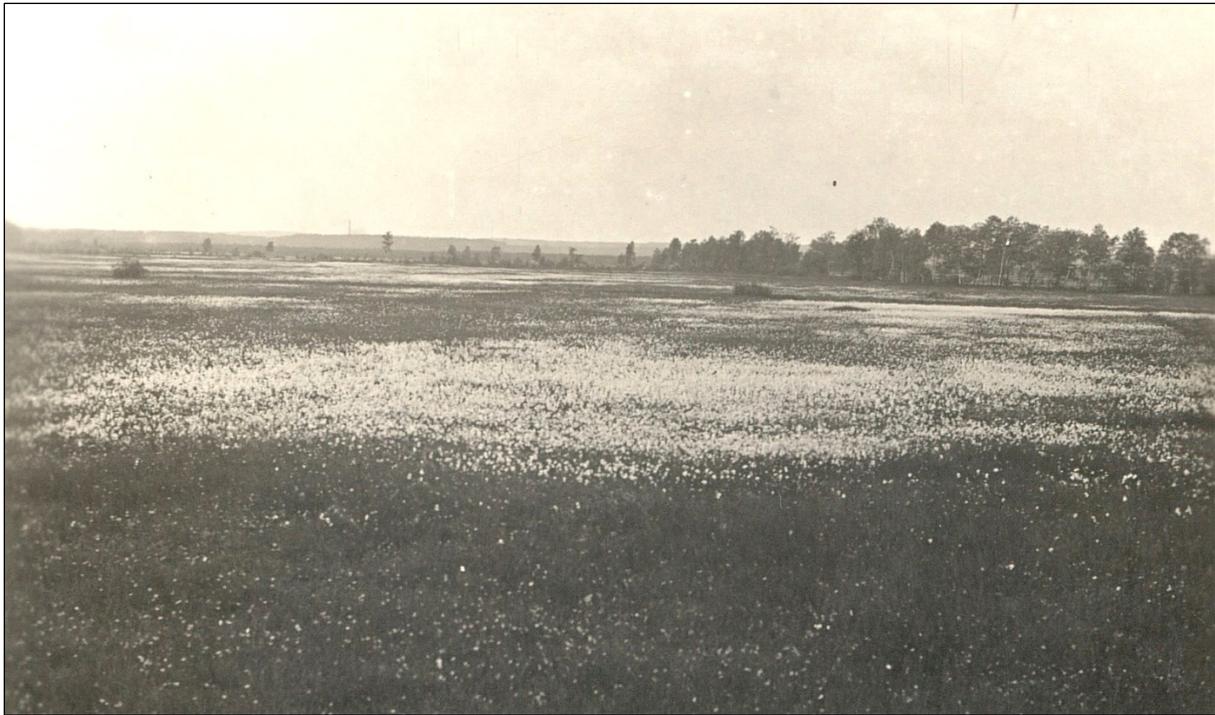
Abbildung 5: Vincenzmoor mit fruchtendem Schmalblättrigem Wollgras (Zimmermann 1927; deutsche Fotothek). Heute dominiert dichtes Schilf.

Das Vincenzmoor ist zudem durch Bergbauwässer aus der Kohle- und Grauwackeförderung seit Beginn des 20. Jh. nachhaltig belastet (Sulfat, Eisen, Schwermetalle) und durch Verschilfung weitgehend verändert (Abb.5)<sup>1, 5, 11</sup>.

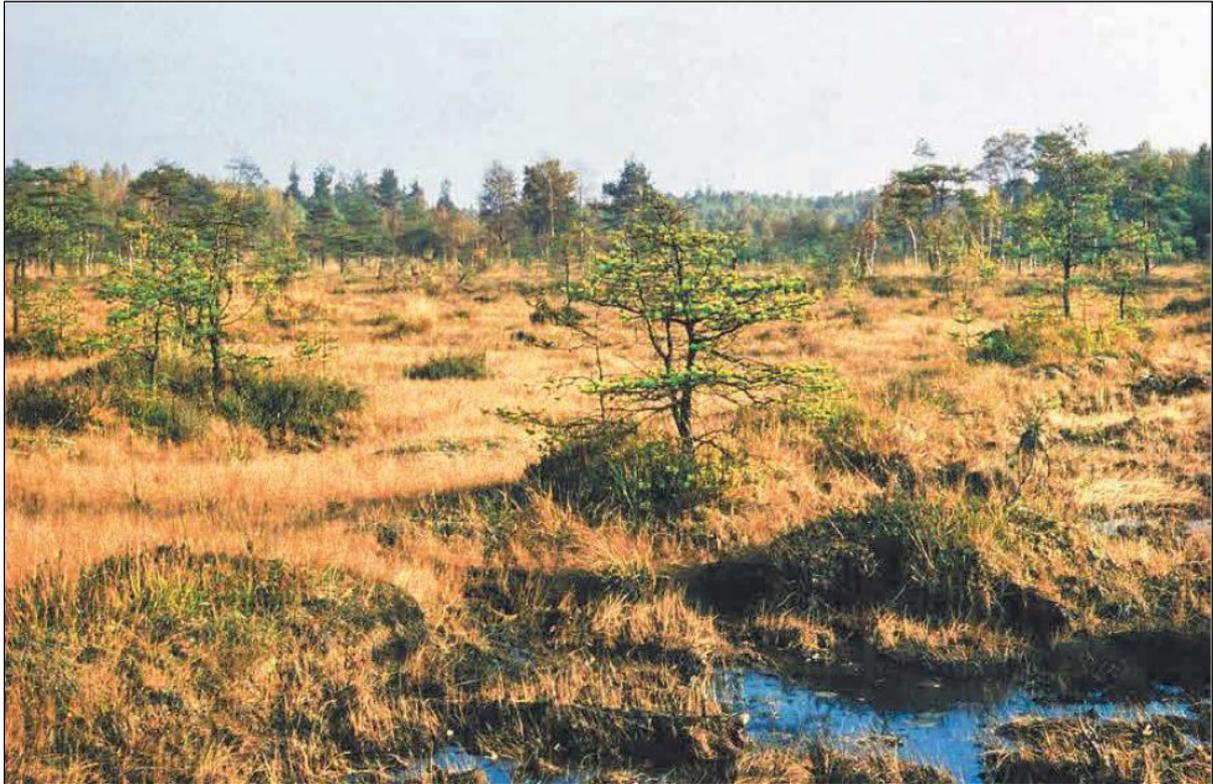
Abbildung 6: Bult-Schlenken-Mosaik im Dubringer Moor (Succow 1978). Heute sind Bulte selten, bei Nässe dominiert Schilf, bei Trockenheit Heide oder Pfeifengras.

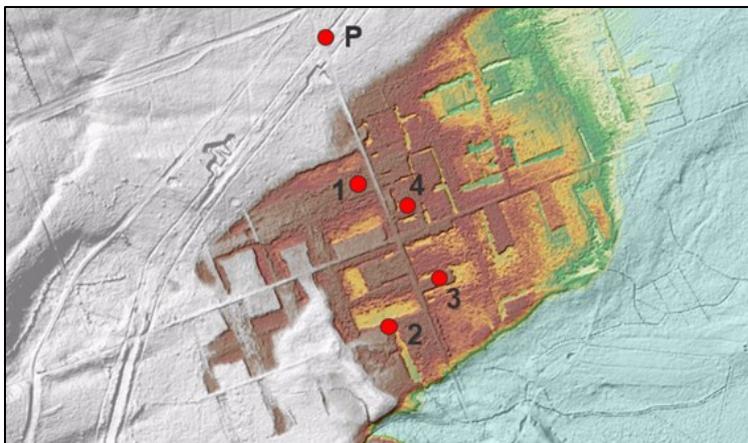
Abbildung 8: Geländemodell und Exkursionspunkte im Westteil des Heidemoores

Das Heidemoor ist ca. 50 ha groß. Hier wird die höchste Torfmächtigkeit von 5,8 m erreicht<sup>1</sup>. Die Wasserversorgung aus dem unterirdischen Einzugsgebiet ist stark sauer, nährstoffarm und bewirkt einen Armmoorcharakter. Am Nordrand und in einzelnen Torfstichkammern gibt es Wasseraustritte mit lokal auffälliger Eisenockerbildung. Durch Torfabbau wurde das Mikorelief stark und ungünstig verformt. Es ist im Exkursionsbereich allerdings kaum geneigt (um 130,50m HN; Abb.8, 9).

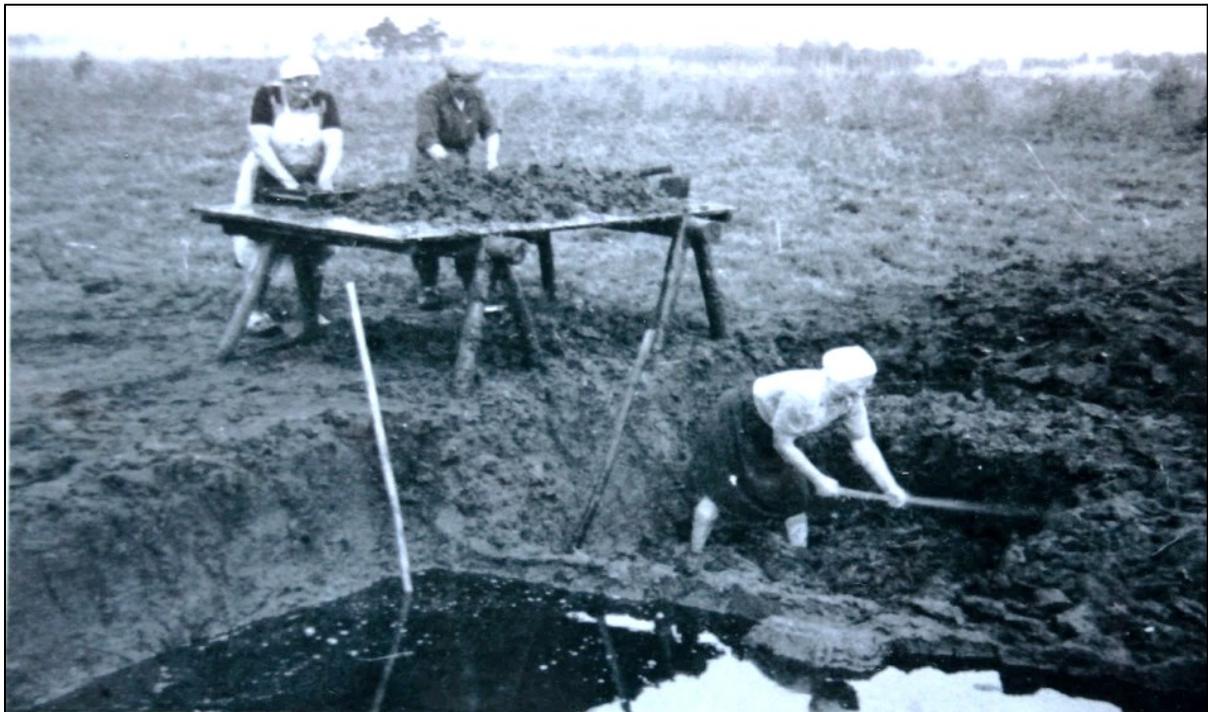
Abbildung 9: Gewinnung von Streichtorf um 1945. Zu beachten ist der abgeriegelte, Abbaubereich unter dem Wasserspiegel. Mutmaßlich Heidemoor (H. Schnabel)

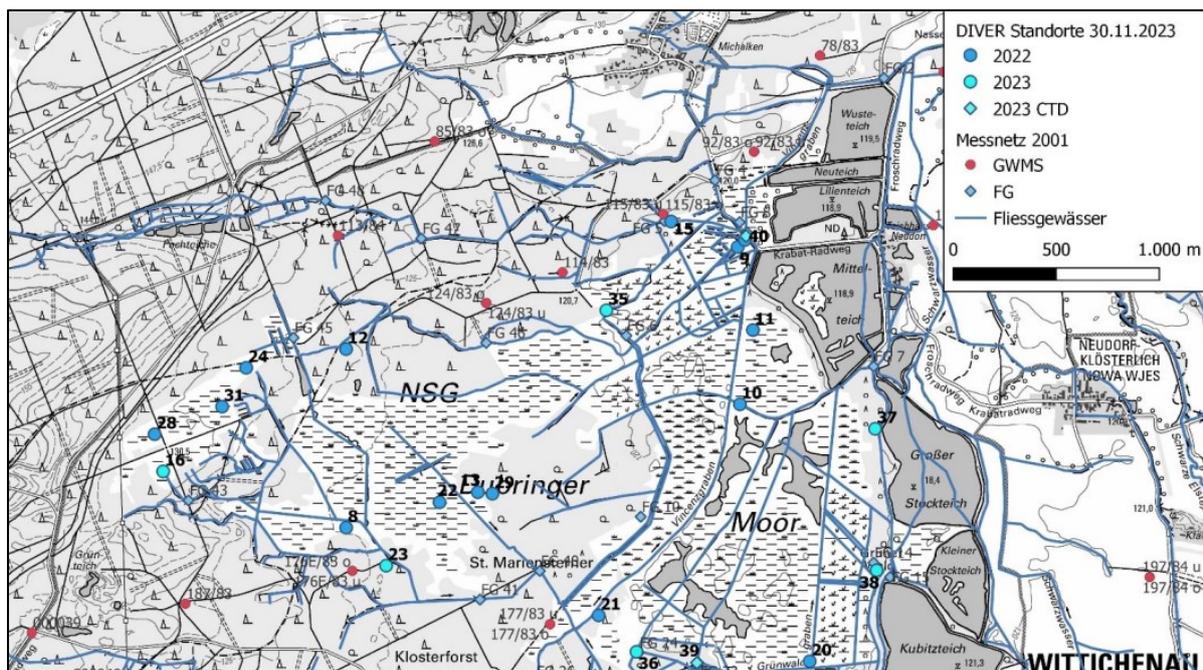
Abbildung 10: Übersicht der Grundwassermessstellen mit eingebautem Diver<sup>2</sup>.

**Monitoring:** Vegetationskundliches Monitoring seit 2011 im Rahmen des LRT-Feinmonitorings. Hydrologisches Monitoring<sup>2</sup> 2022 etabliert und gekoppelt mit ersterem (Abb.10) System dient der Erfolgskontrolle und der Wissensgenerierung (Problem von Stichtagsbegehungen, Trägheit der Vegetation, Interpretation von GW-Ständen; Trennung Maßnahmeneffekt von Witterungseffekt bei Grundwassermessung). Methode: Vergleich von Referenz- und Maßnahmestandorten; Kopplung Vegetations- und Grundwassermonitoring zur Eichung der Bioindikation

Stark ausgetrockneter, leicht erhabener Torfstichrücken mit Dominanz von Pfeifengras und geringem Vorkommen von Warzigem Torfmoos sowie Glockenheide. Gekoppeltes Vegetations- und Grundwassermonitoring (Messstelle DM28, Abb.10). Grundwasserspiegel am 12.8.2024 46 cm unter Flur = starke Schwankung und tiefe Belüftung. Die Oberfläche war acht Tage nach dem letzten Regen noch feucht. Problematisch sind Dominanz von Pfeifengras und Bewaldung (früher Kiefer, jetzt Birke) auf trockenen Torfstichflächen. Erste Zwischenergebnisse<sup>2</sup> der Grundwassermessung (Abb.11) zeigen die Ursache des ungünstigen Zustandes der Moorvegetation - einen in großen Teilen für wachsende Moore zu niedrigem Wasserstand als Folge von Entwässerungssystemen und gestörter Morphologie durch Torfstiche mit einem für Wasserrückhalt ungünstigen Relief. Inwieweit auch die Einzugsgebiete gestört sind, lässt sich nur durch eine Erweiterung des Messsystems feststellen.

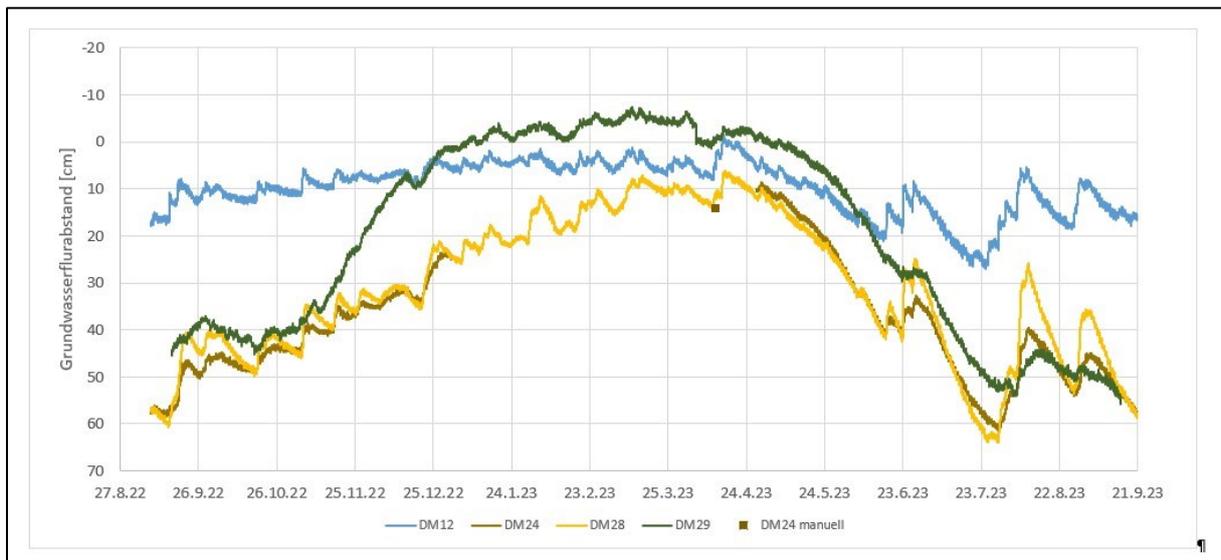
Abbildung 11: Verlauf der Grundwasserflurabstände an gering entwässerten (Teufelsmoor DM12) und stark entwässerten Messstellen (Heidemoor DM24, 28; Birkenmoorwald Mariensterner Moor DM29)<sup>2</sup>
