Tagung „Dokumentation, Schutz und Wiedervernässung von Waldmooren in der Radeburg-  
Laußnitzer Heide“, Laußnitz, 20. bis 22. September 2024

## **Exkursionsführer Laußnitzer Heide**

### **zum 21. September 2024**

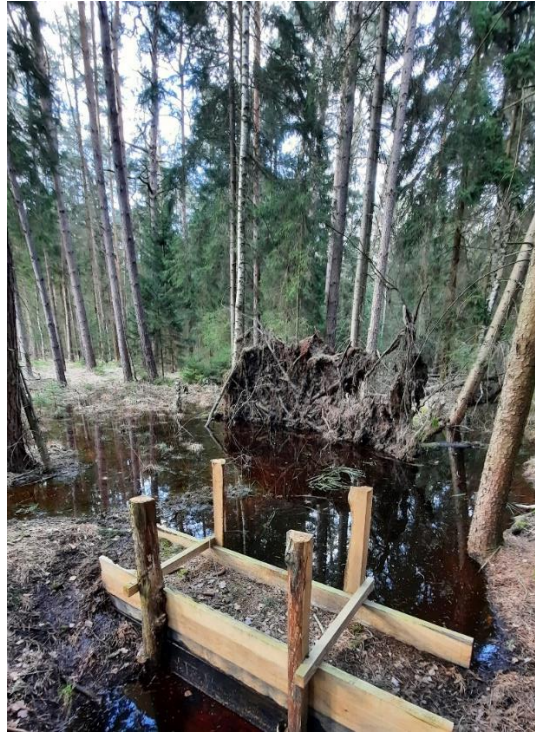
Abb. 2: Doppelwandiger Dammbau des Sachsenforstes mit Sägespäne-Zwischenfüllung zur Wiedervernässung der Torfflächen am „D15“, Aufn.: H. Oertel 4/2024

In unmittelbarer Umgebung des FND wurden 2023 durch den Sachsenforst erste **Wiedervernässungsmaßnahmen** durchgeführt (Abb. 2). Hierzu wurden zwei Dämme errichtet, die aufgrund des günstigen Reliefs zu deutlichen Wasserstandserhöhungen führten und damit die Grundwasserneubildung und Bodenwasserhaltung erhöhten. Veränderungen in der Vegetation hin zu Nässe- und Feuchtezeiger, darunter Torfmoose, sind erkennbar. Absterbeprozesse der Baumschicht werden zugunsten der Moorrevitalisierung geduldet. Im Jahr 2024 ist die Errichtung von vier weiteren Dämmen geplant. Im FFH-Gebiet ergeben sich erhebliche Wiedervernässungspotenziale, die jedoch aufgrund des tiefen und verzweigten Entwässerungssystems einer Projektierung bedürfen, um die Auswirkungen potenzieller Staumaßnahmen abschätzen zu können.

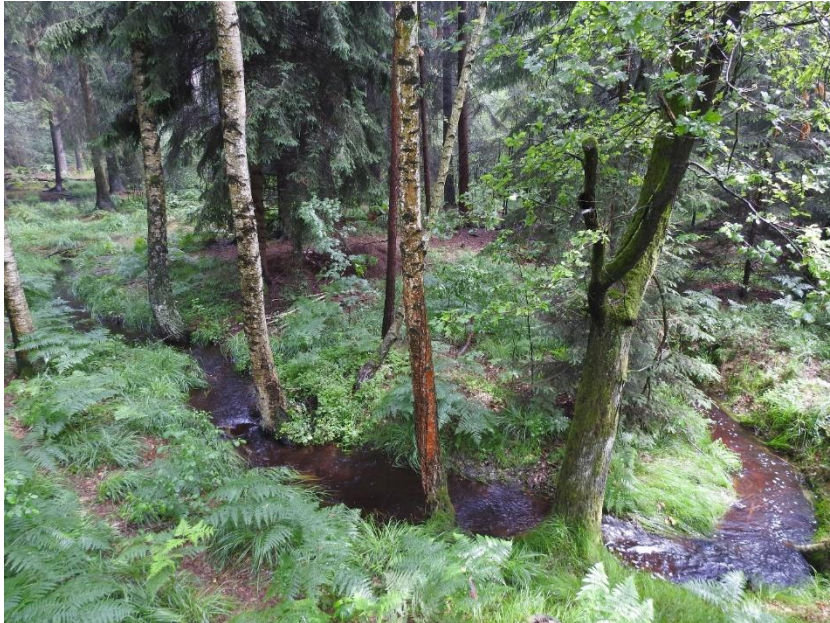
*Abb. 4: Der trockenengefallene Bachmäander des Pechflusses im Süden des NSG wurde wiederhergestellt. Die Verlangsamung des Oberflächenwasserabflusses sichert in Trockenperioden die Moorentwicklung und die Wasserversorgung der Waldbäume.*

Im FFH-Gebiet wurden in den vergangenen Jahrhunderten etwa 12 Kilometer lange Entwässerungsgräben angelegt. Eine gänzliche Entwässerung des Gebietes ist jedoch nie gelungen. Seit 1990 werden die Gräben nicht mehr beräumt, was bereits Wiedervernässungsprozesse in Gang setzte. Die Pflege- und Entwicklungsgrundsätze der erlassenen NSG-Verordnungen sind darauf gerichtet, den „Torfbildungsprozess zu fördern“ (SÄCHSISCHES AMTSBLATT 1999, 2001). Um die Moorentwicklung gemäß den Entwicklungszielen weiter zu fördern und der zunehmenden Sommertrockenheit zu begegnen, wurden gemeinsam mit dem Sachsenforst, insbesondere dessen Lehrausbildung, angehenden Natur- und Landschaftspflegern sowie Auszubildenden der Landestalsperrenverwaltung gezielte Wiedervernässungsmaßnahmen durchgeführt. Diese werden im Rahmen der Exkursion punktuell vorgestellt. Die Exkursion startet im Südtteil des NSG „Moorwald am Pechfluss bei Medingen“, wo die ursprünglichen **Bachmäander** im 19. Jahrhundert oder bereits früher trockengelegt wurden. Auszubildende des Sachsenforstes stellten die Mäander gemäß des FFH-Managementplanes auf Anregung und unter fachlicher Anleitung von Matthias Schrack, NABU-Fachgruppe Ornithologie Großdittmannsdorf, wieder her (Abb. 4; SCHRACK & KÜCHLER 2021).

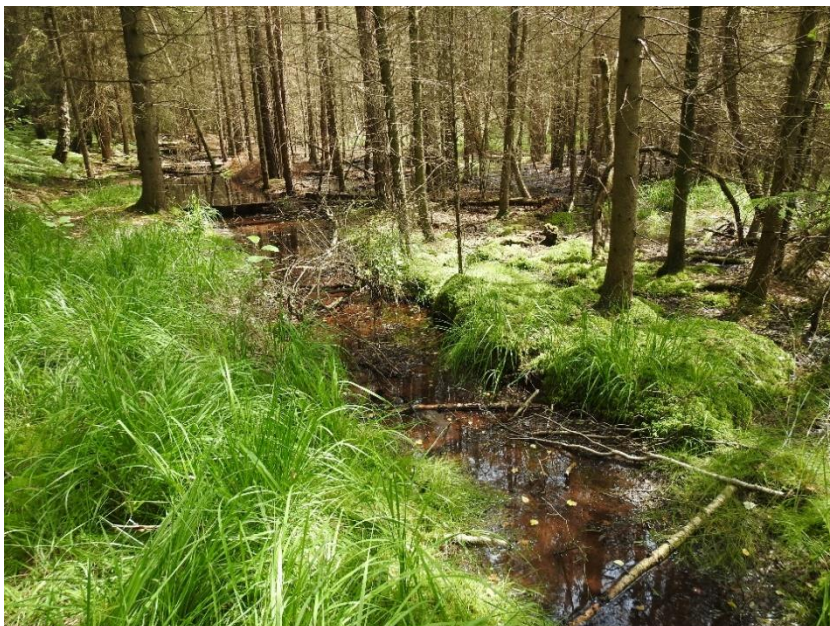
*Abb. 5: Im Alten Torfstich sterben nach dem Anstau der Fang- und Sauggräben die Waldbäume ab. In der Bodenvegetation nehmen Torfmoose und Seggen zu.*

Unser Weg führt uns weiter zur Projektfläche zur **Revitalisierung des Waldmoores im Alten Torfstich**, in der Abteilung 363. Der Alte Torfstich, welcher offenbar illegal Anfang des 19. Jahrhunderts angelegt wurde, wird von Quellwässern und -bächen einer Sickerquelle am Hangfuß des Kiesrückens gespeist und ist von einem Tieflands-Kiefern-Fichtenwald umgeben, in welchem auch Moorbirken stocken. Den einst entwässerten und inzwischen wiedervernässten Alten Torfstich prägen nach dem Einbau mehrerer Stauschwellen und -dämme flurnahe Wasserstände, stehende Gewässer und stellenweise kräftiges Torfmooswachstum.

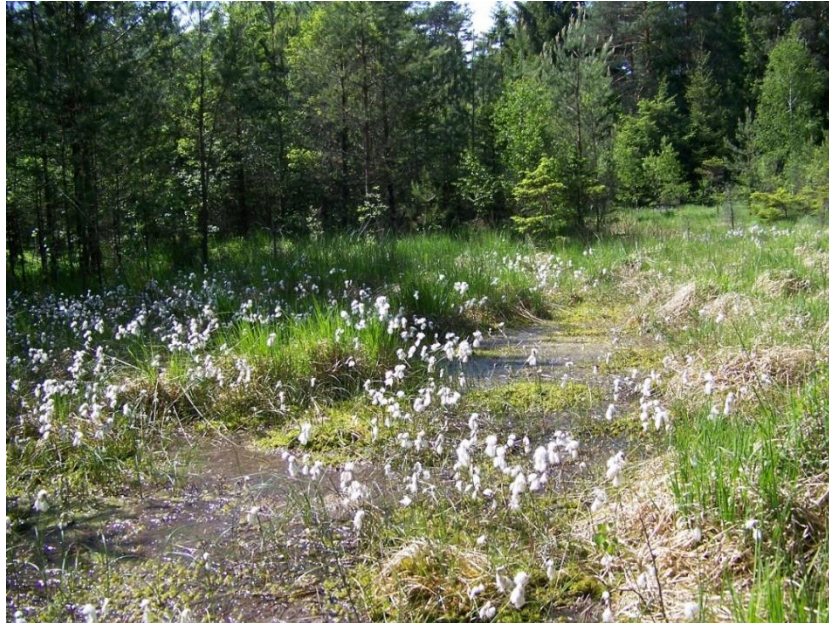
Abb. 7: Das zunehmend von Austrocknung bedrohte Waldmoor am Flügelweg E, hier im Jahr 2009, bedarf Unterstützungsmaßnahmen, die u.a. durch den Sachsenforst 2024 umgesetzt wurden.  
Aufn.: H. Oertel, 06/2009

Aufgrund des hohen Oberflächenabflusses in den Entwässerungsgräben bestand im FFH-Gebiet „Moorwaldgebiet Großdittmannsdorf“ das dringliche Erfordernis, das Wasser in der Fläche zurückzuhalten und damit die Grundwasserneubildung und Bodenwasserhaltung zu verbessern. Ein Beispiel ist das **Waldmoor am Langen E**. Noch 2009 waren hier vitale Bestände des Schmalblättrigen Wollgrases (*Eriophorum angustifolium*), der Gewöhnlichen Moosbeere (*Vaccinium oxycoccos*) und des Rundblättrigen Sonnentaus (*Drosera rotundifolia*) zu finden (Abb. 7). In den Folgejahren verbuschte das Moor zusehends und die das Moor speisende Quelle versiegte immer häufiger, möglicherweise als Folge des in der Nähe des NSG stattfindenden großflächigen Kiesabbaus. Erste kleinere Maßnahmen der Gebietsbetreuer in den 2010er Jahren führten noch nicht zum gewünschten Erfolg. Im Jahr 2024 erfolgten durch den Sachsenforst Entkusselungsmaßnahmen sowie der Verschluss des flügelwegnahen Abzugsgrabens mittels Großtechnik.
